# Kvarteret Brasan, Sigtuna

Kulturmiljöutredning

## Kvarteret Brasan, Sigtuna Kulturmiljöutredning

Konsult: Norconsult Sverige AB

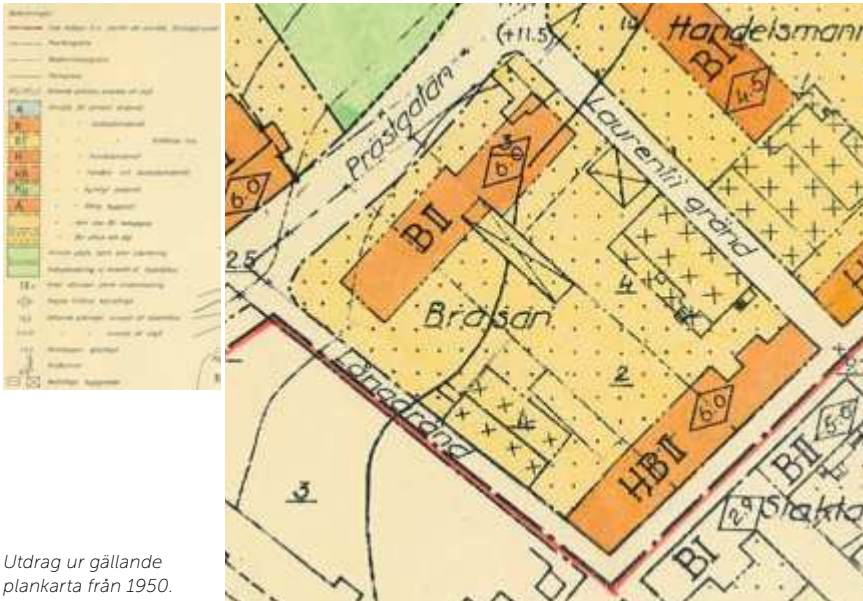
Utdrag ur gällande plankarta från 1950.

Två detaljplaner omfattar det aktuella området; en något mer detaljerad antagen 1950 samt en övergripande detaljplan antagen 1996 infördes lovplikt för fällning av träd, för att bevara kulturhistoriskt värdefulla sådana. De två detaljplanerna är parallellt gällande.

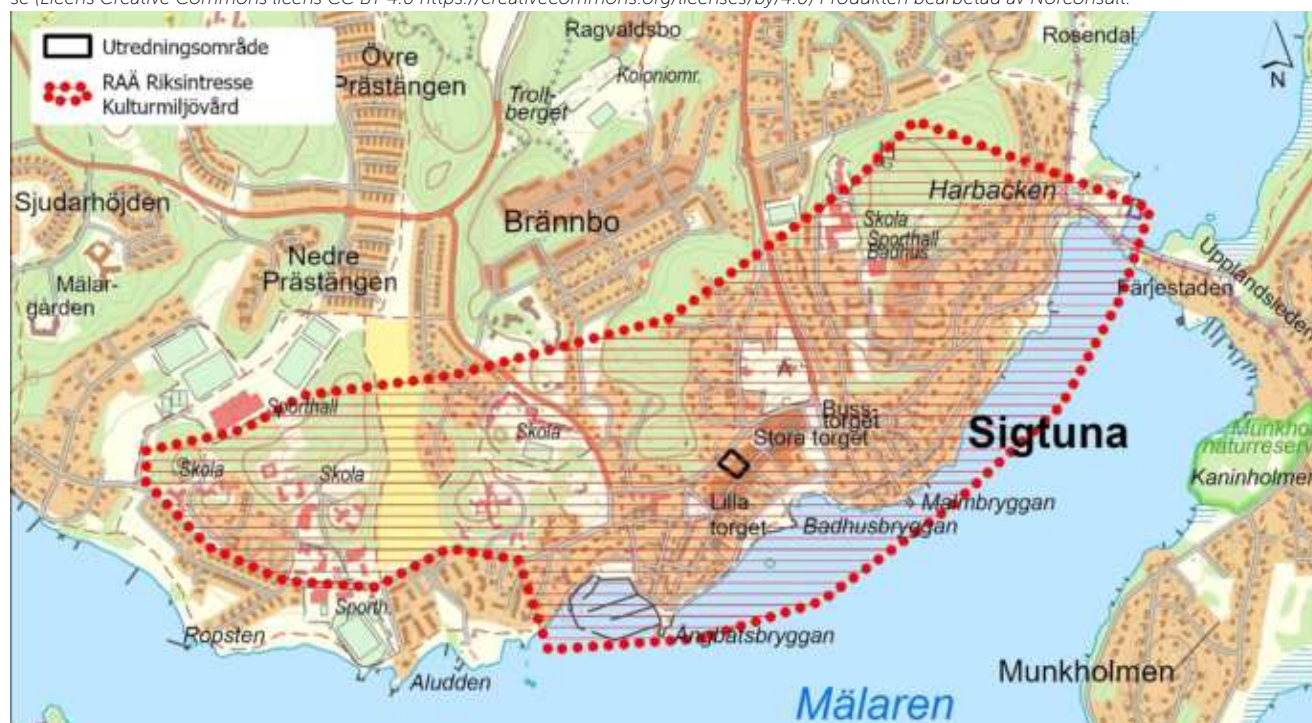
Karta med riksintresse för kulturmiljövård AB 65 Sigtuna stad. Bakgrundskarta: Topografisk karta vektor 10, © Lantmäteriet (2025), <https://www.lantmateriet.se> (Licens Creative Commons licens CC BY 4.0 <https://creativecommons.org/licenses/by/4.0>) Produkten bearbetad av Norconsult.

Planområdet ligger inom riksintresset för Sigtuna stad [AB 65]. Riksintresset är indelat i två punkter, A och B, där A är den punkt som främst berör den aktuella delen av Sigtuna.

A. Planmönstret med Stora Gatan, smala tvärgränder och långsmala kvarter och tomter som går tillbaka till anläggningstiden på 970-talet, samt utanför detta en mer oregelbunden planstruktur som visar den fortsatta utvecklingen under medeltiden och smärre förändringar och utvidgningar fram till 1800-talets mitt. Den småskaliga träbebyggelsen med dess huvudsakligen slutna karaktär utmed Stora Gatan och utanför detta glesare bebyggelse och lummiga trädgårdar. Kyrkoruinerna i utkanten av det medeltida stadsområdet och Mariakyrkan, som ursprungligen var dominikanerklostrets kyrka. Zonen utan bebyggelse, eller med mycket sparsam bebyggelse, närmast utanför den gamla stadskärnan.

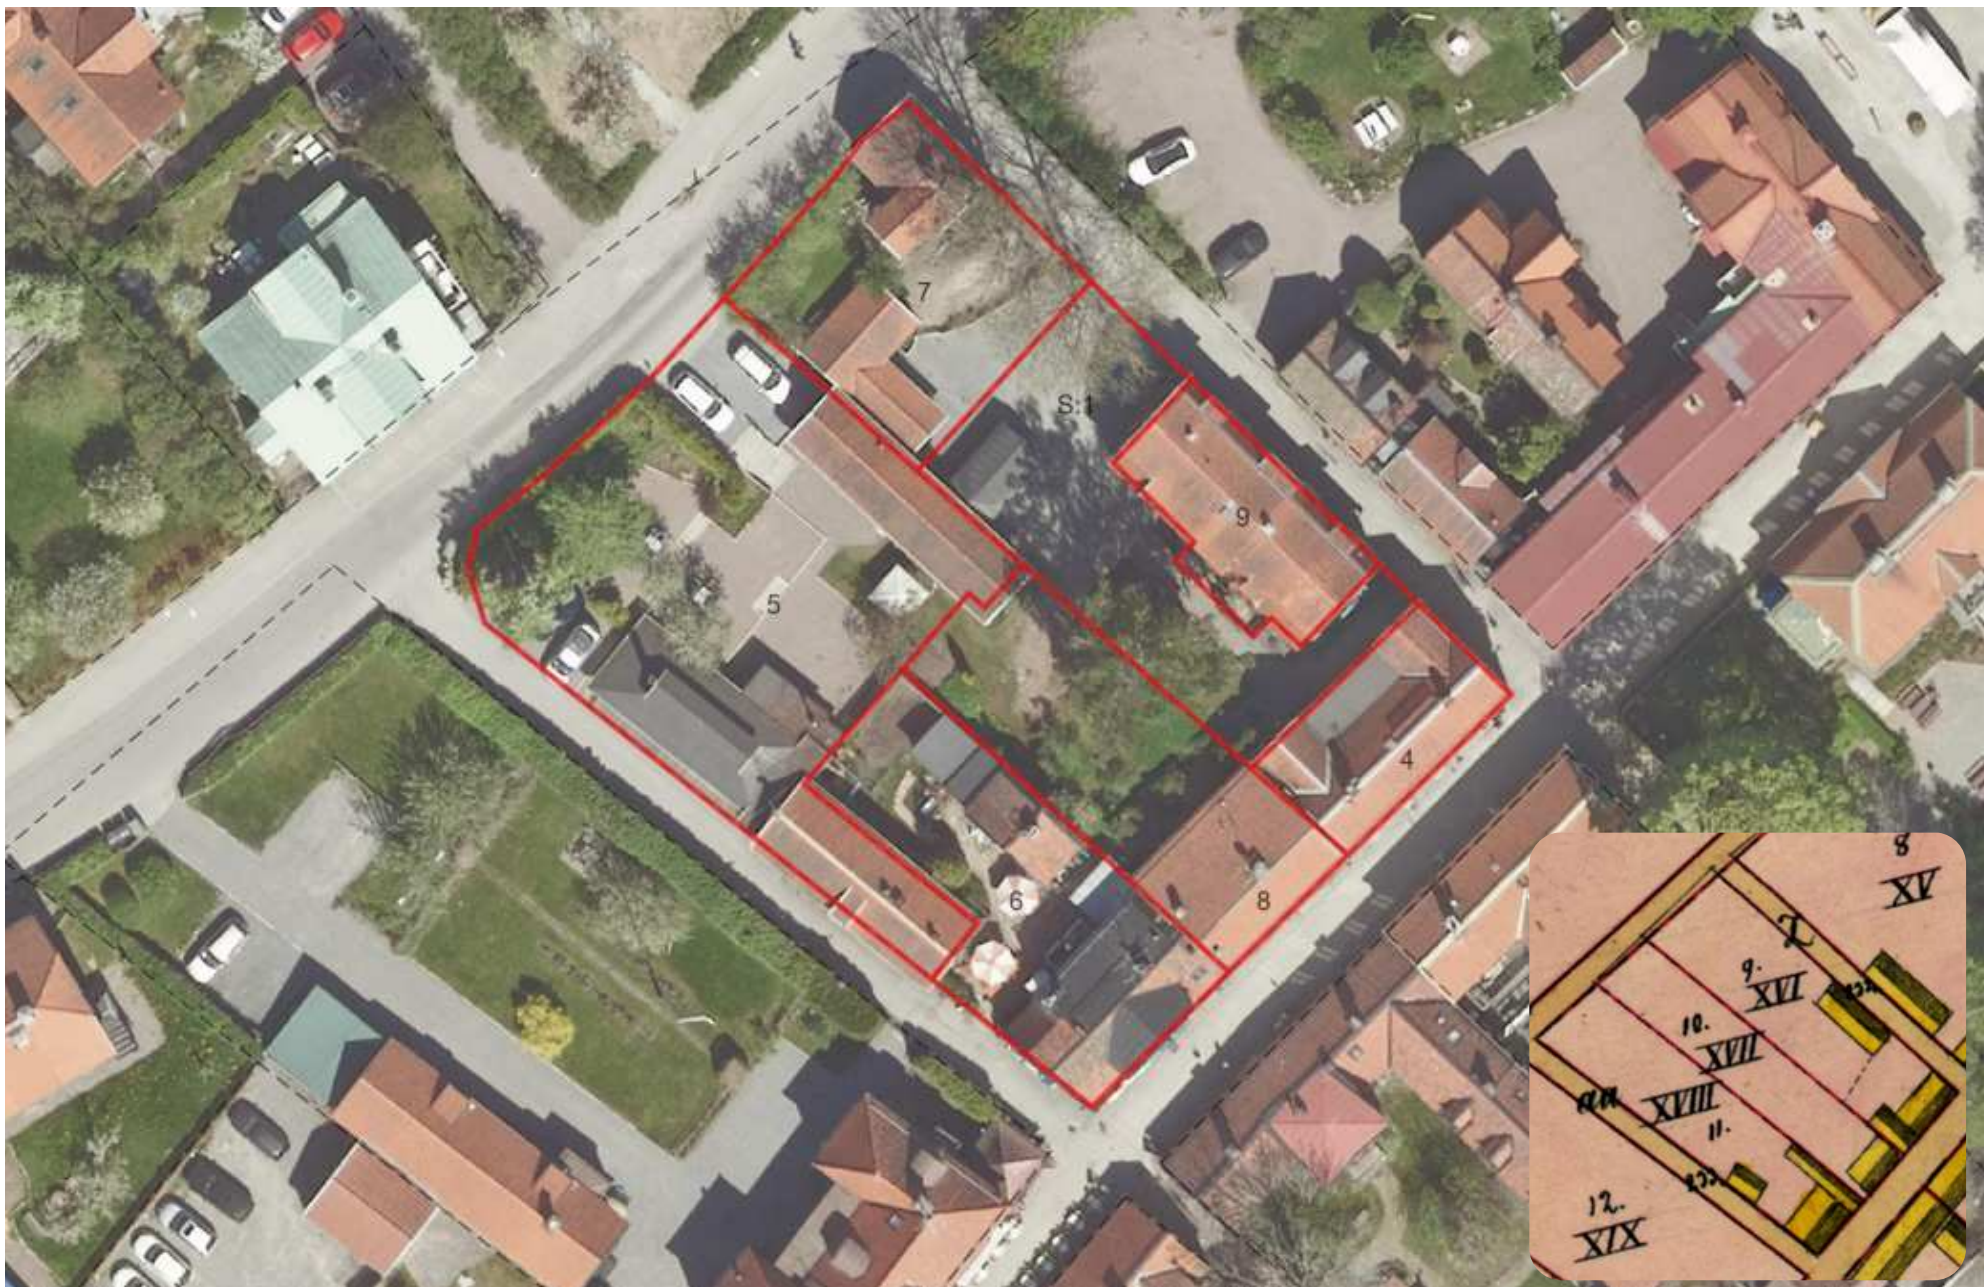
Ortofoto med fastigheter inom kvarteret. Nere till höger utdrag ur Stadsplan från 1857. Den långsmala kvartersstrukturen är fortfarande avläsbar. Ortofoto källa: Sigtuna kommun.

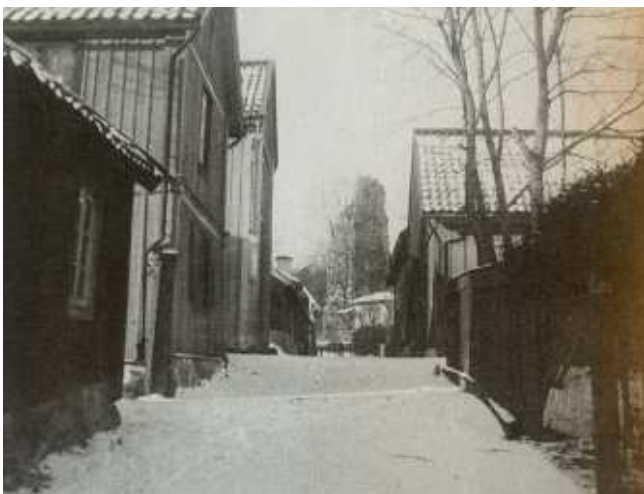
Laurentii gränd fotograferad från söder mot norr. Kvarteret Brasan skymtar till vänster strax innan ruinen. De borte byggnaderna tycks vara lägre än dagens. Foto: Arvid Drake, år okänt. Källa: Sigtuna Bilder, 2006.

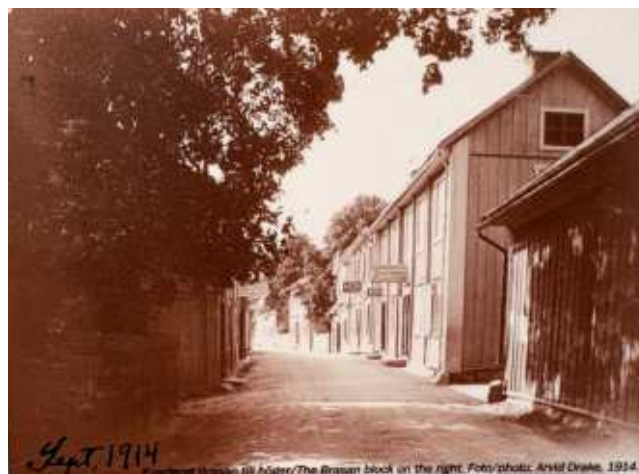
Fotografi från 1914, till höger syns ett tvåvåningshus med rektangulärt fönster i gavelröset. Byggnaden är belägen inom nuvarande Brasan 4. Foto: Arvid Drake, 1914. Källa: Sigtuna Bilder, 2006.

Inom fastigheten bedrevs värdhuset "Brasan" i källaren av en av byggnaderna mellan 1870 och 1909. Byggnaden uppges då ha blivit påbyggd med en våning och rymde då krog, gästrum, matsal och café. Det första fotografiet med känt årtal är taget 1910 och visar ett tvåvåningshus inom Brasan 4 med matbutik i bottenvåningen, ett liknande fotografi finns från 1914. Kooperativa Speceri & Matvaruaffären bedrevs på platsen mellan 1912 och 1942. Därefter huserade byggnaden, mellan 1945 och 1971, en sko- och beklädningsaffär. 1971 ändrades bottenvåningens planlösning och den östra delen, mot Laurentii gränd blev fastighetsbyrå. Därefter har flera butiker och verksamheter funnits i lokalerna.

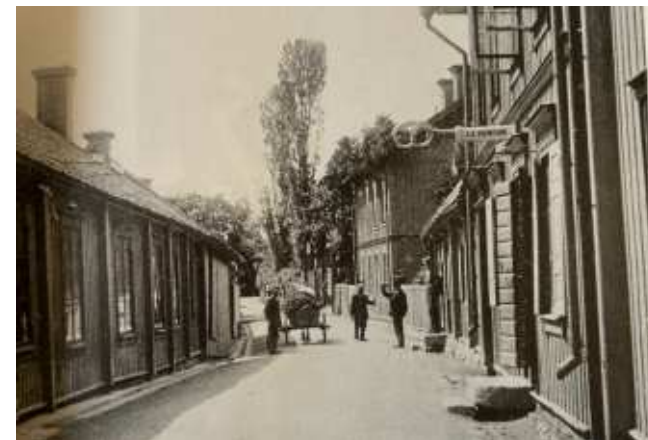
Fotografi från 1898, till höger syns Brasan 8 med bageriskylt i bottenvåningen. Foto: Ateje Dagmar Erik. Källa: Sigtuna Bilder, 2006.

Denna tomts historia är något mer okänd än granntomten Brasan 4. Plan till reglering av Sigtuna stad 1857 visar på en något mindre byggnad än den aktuella. 1898 förekommer byggnaden för första gången på ett fotografi, den tycks då ha samma

proportioner som idag, samt sitter även ihop med intilliggande, nuvarande, Brasan 4 och Brasan 6. I bottenvåningen har det funnits ett bageri.

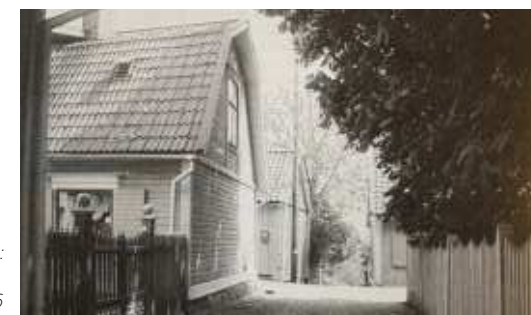
Fotografi från 1912. Brasan 6 till vänster. Foto: Arvid Drake. Källa: Sigtuna bilder, 2006

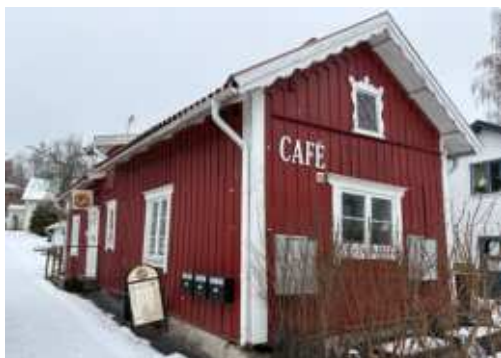
*Den f.d. boden 2026, idag är den ett café.*

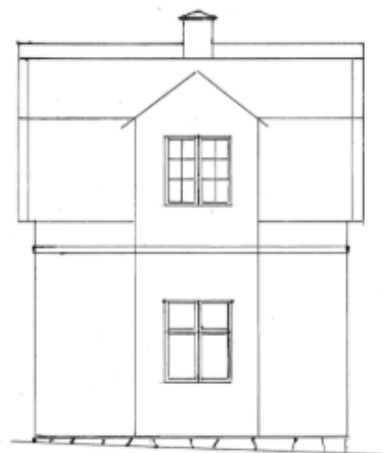
*Ritning för Brasan 7 i samband med uppmätning av tomten 1916. Källa: Sigtuna kommuns bygglovsarkiv.*

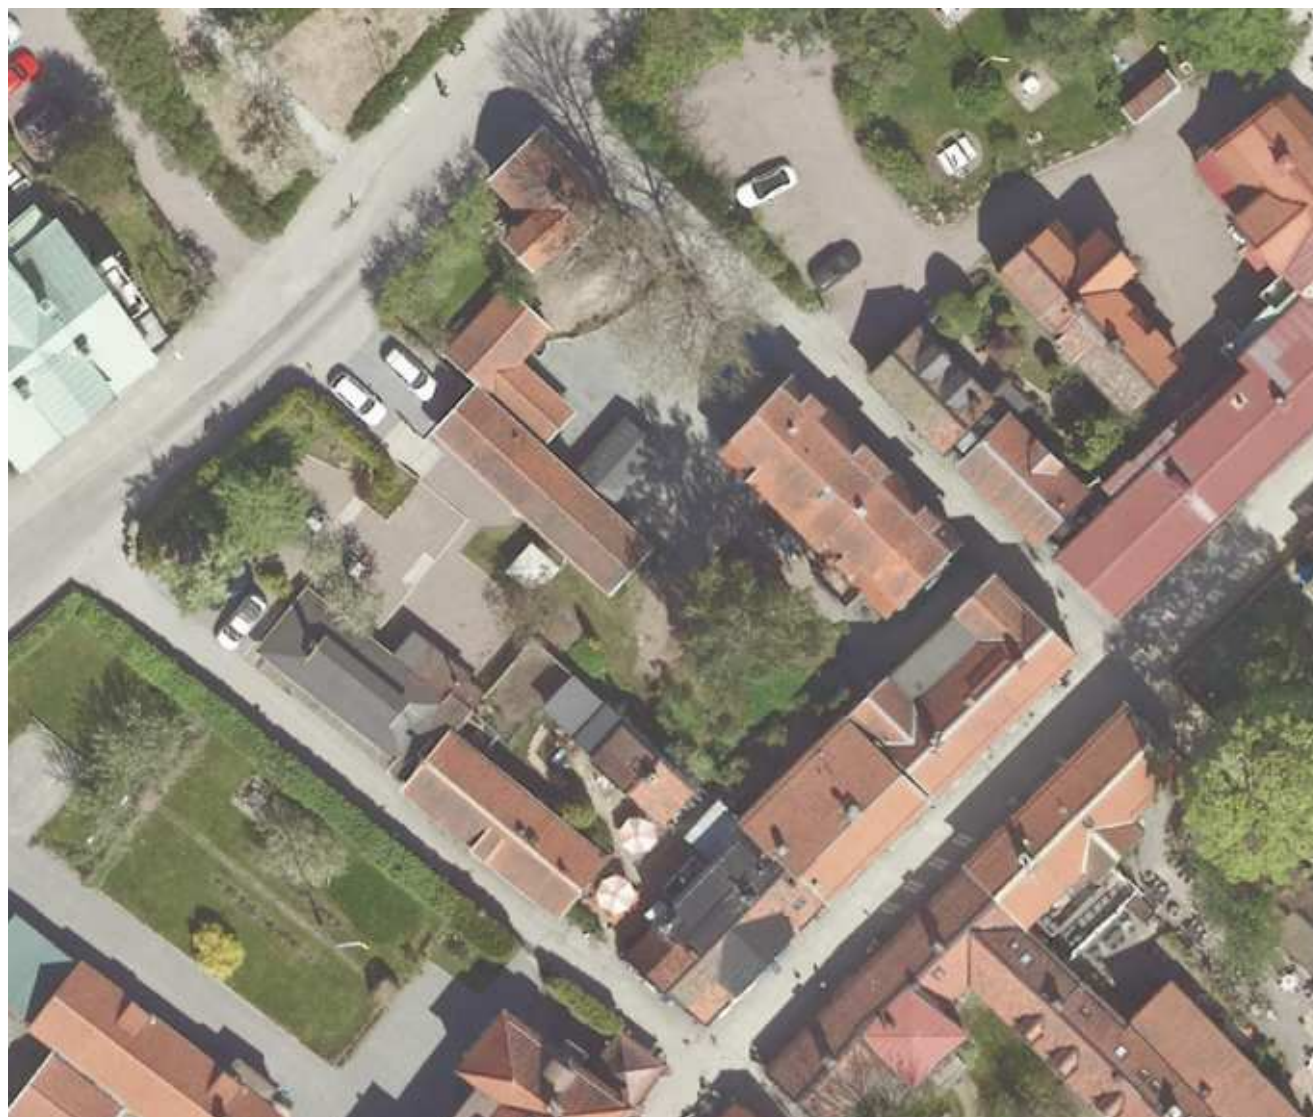
Ortofoto över Kvarteret Brasan 4-9. Ortofoto källa: Sigtuna kommun.

Kärnan av kvarteret utgörs av en öppen gårdsplan med en stor björk i mitten.

I nordvästra hörnet av kvarteret ligger en grusad gårdsplan med moderna planteringar och äldre äpple- och päronträd. Ytan inramas mot vägen av en högvuxen thujahäck. Den sydvästra delen av kvarteret utgör en avskild innergård inhägnad med ett vitt trästaket. Inom innergården finns små odlings- och verksamhetsytor och en sittplats med plattläggning i betong.

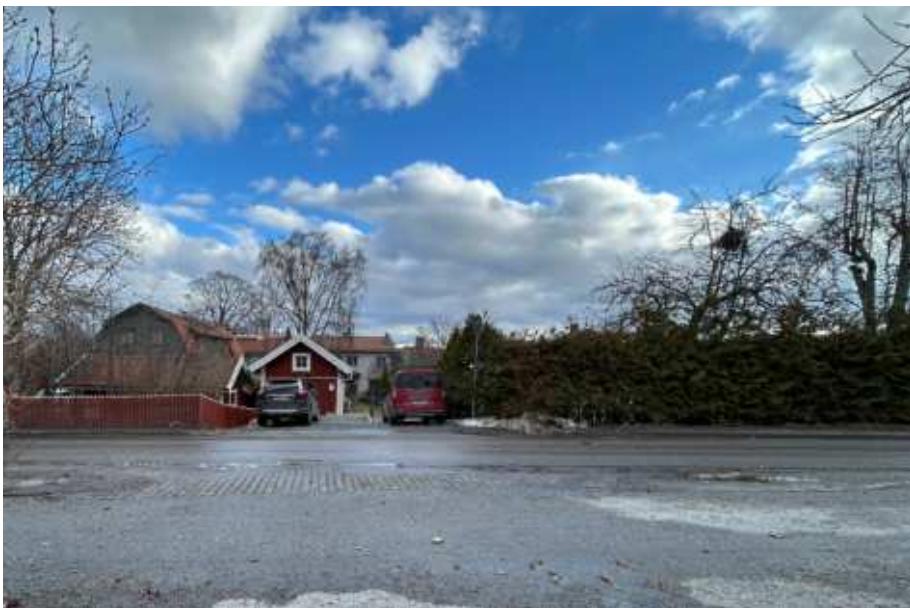
*Vy från Prästgatan mot kvarteret Brasan. Indelningen i de tre tidigare tomterna går att avläsa genom ett rött staket/öppen parkeringsyta/thujahäck.*

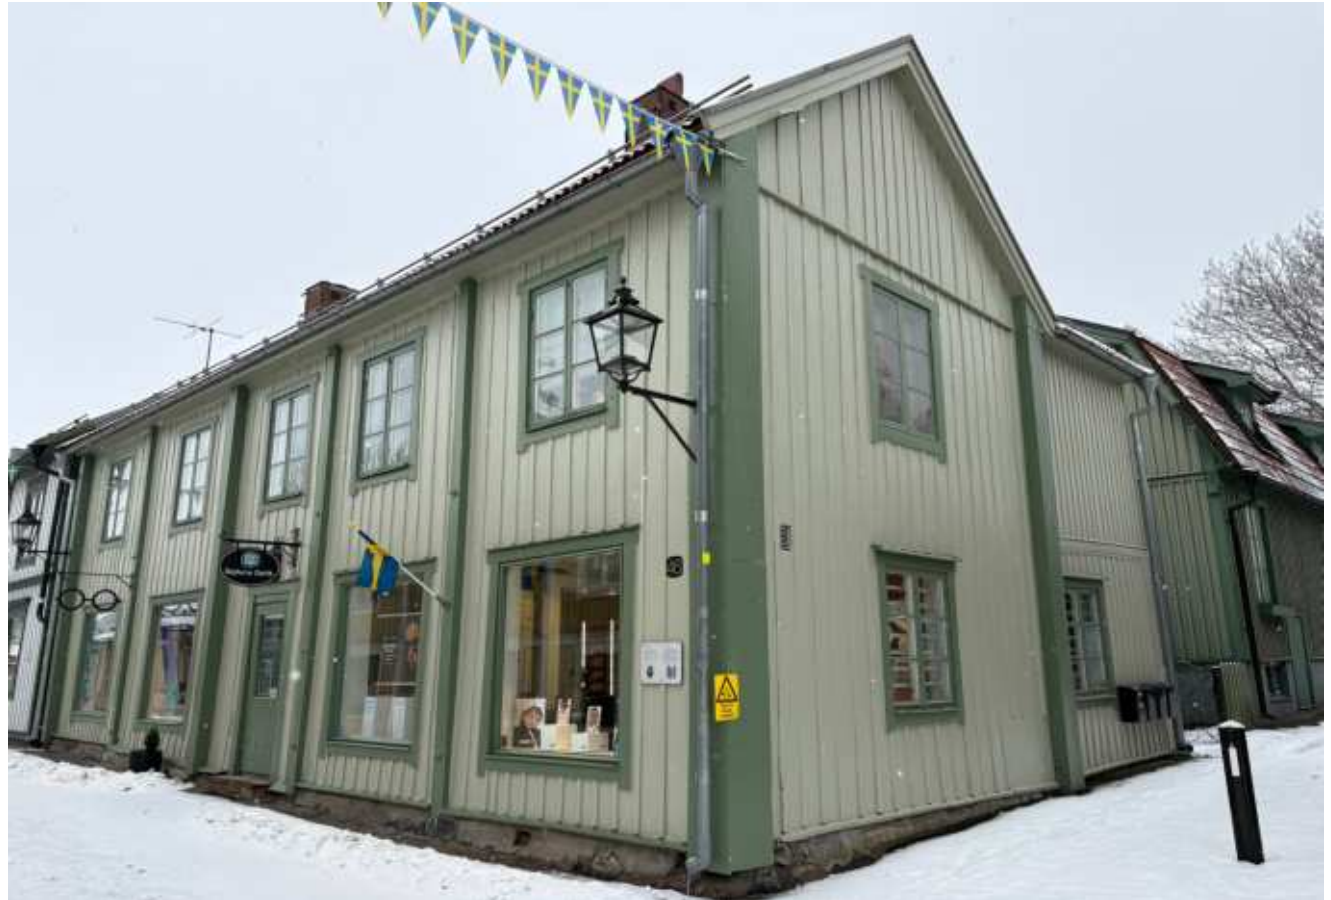
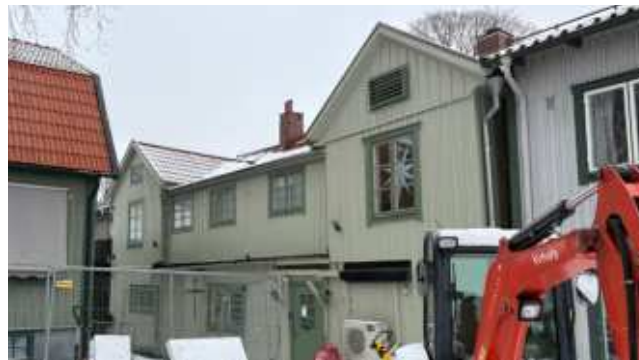
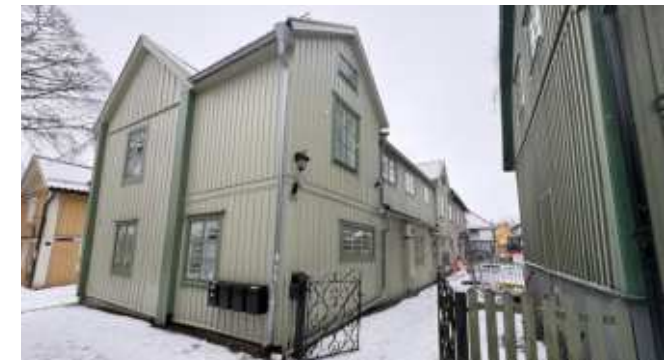
**Kulörer:** Ljust grön panel med mörkare gröna snickeridetaljer och dör.

**Utmärkande karaktärsdrag:** Långsmal byggnadsform längs Stora gatan. Äldre panel och snickeridetaljer. Byggnadsvolym, fönstersättning och takform. Äldre fönster och taktäckning

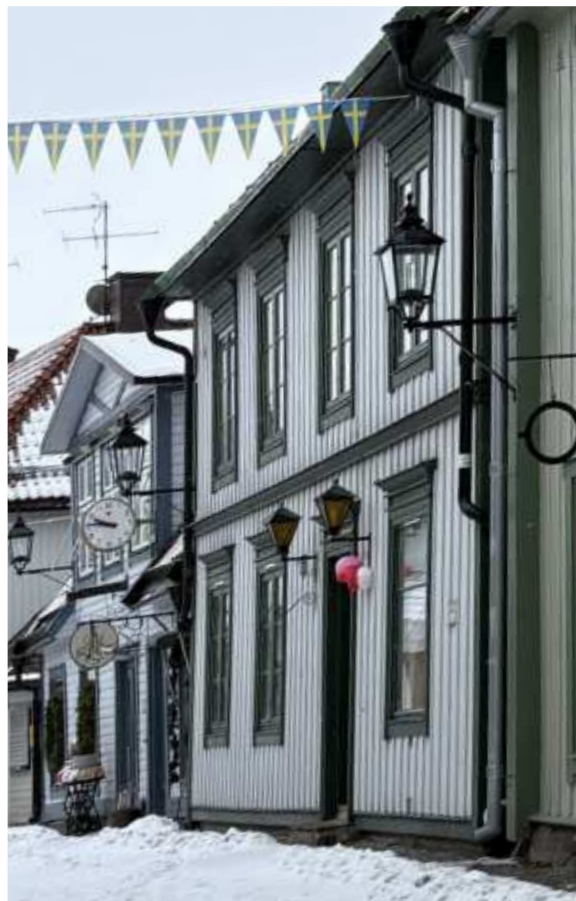
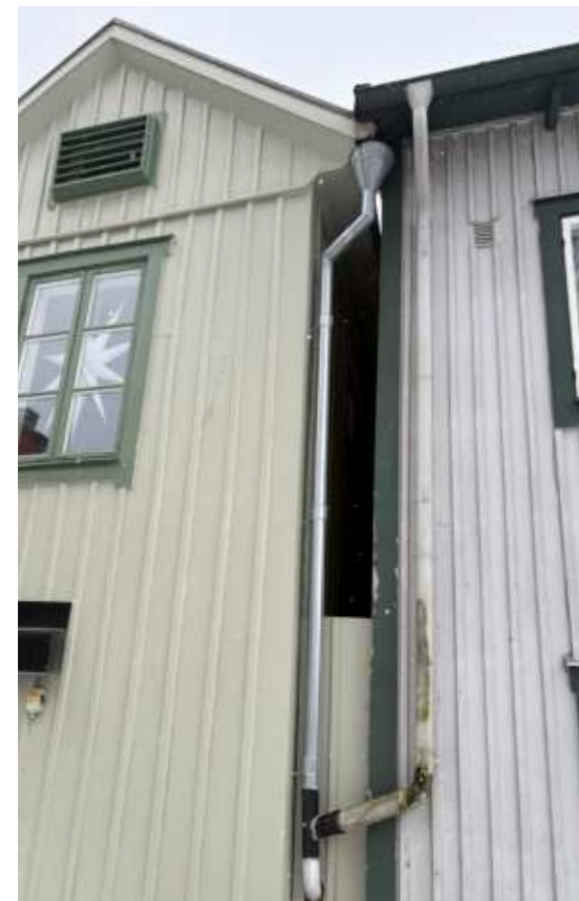
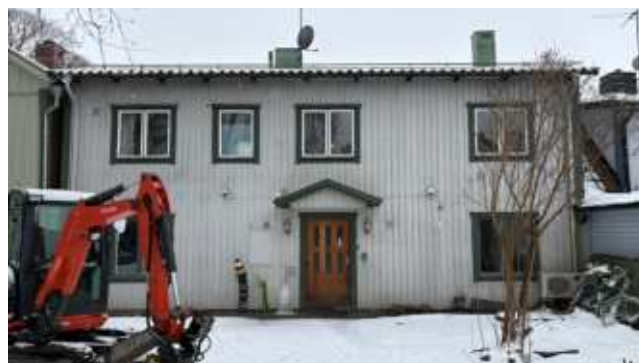
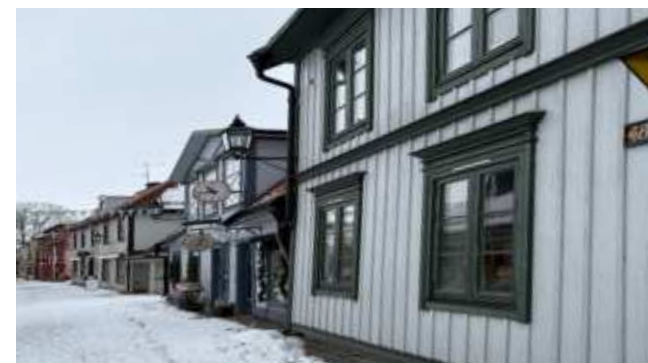
## Brasan 8

**Kulörer:** Ljus panel med mörkare grönbå snickerier. Mot gården är övre våningens fönster vita.

**Utmärkande karaktärsdrag:** Långsmal byggnadsform med en dekorativ fasad mot Stora gatan. Byggnadsvolym, fönstersättning mot Stora gatan. Äldre fönster och taktäckning.

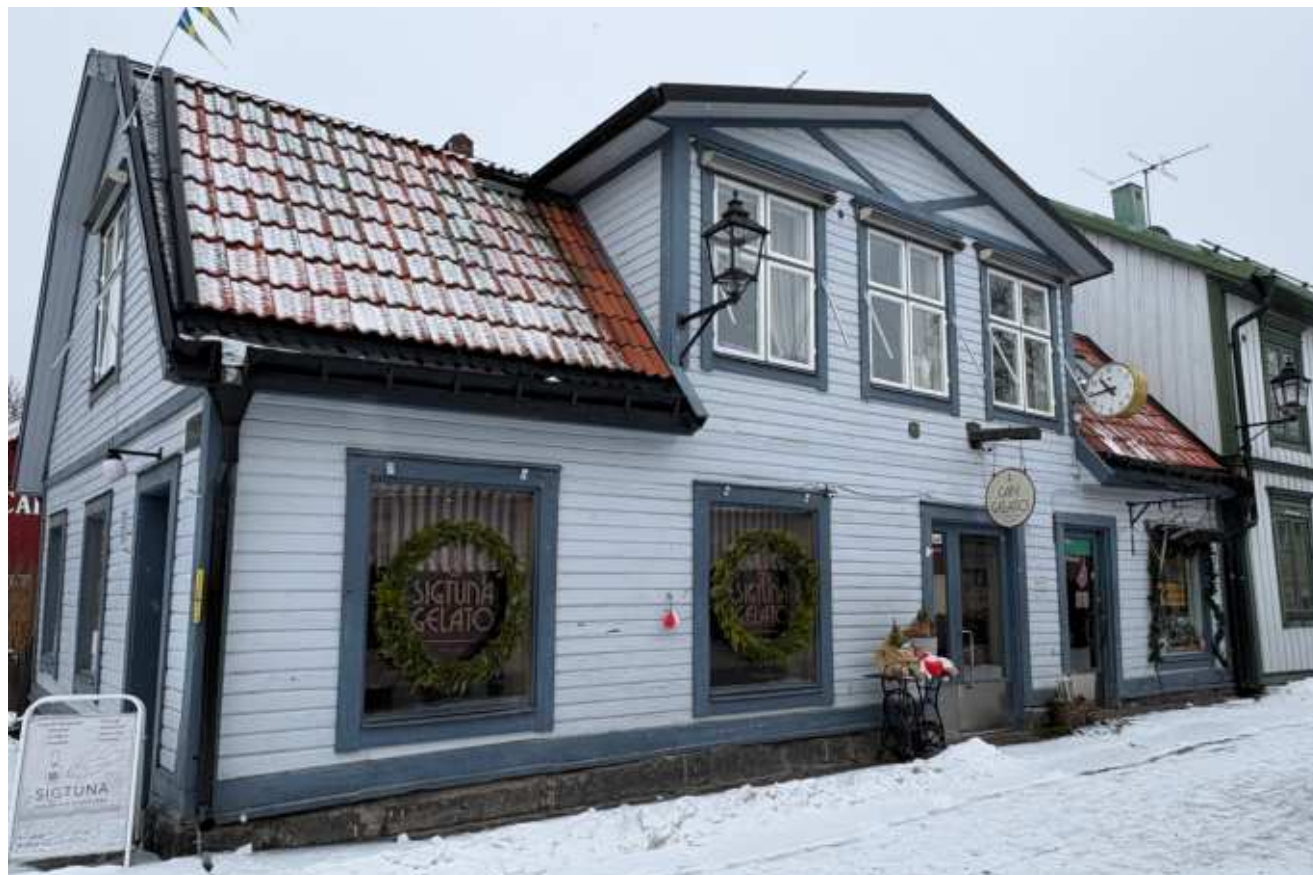
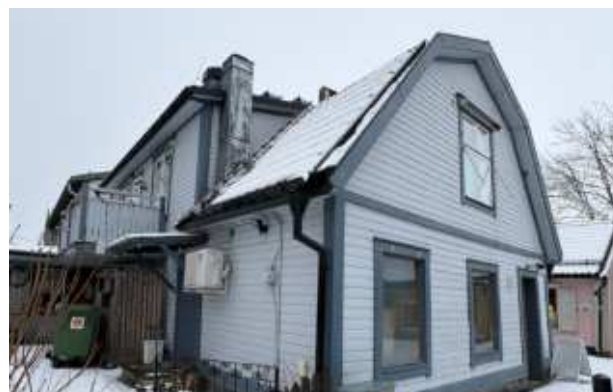
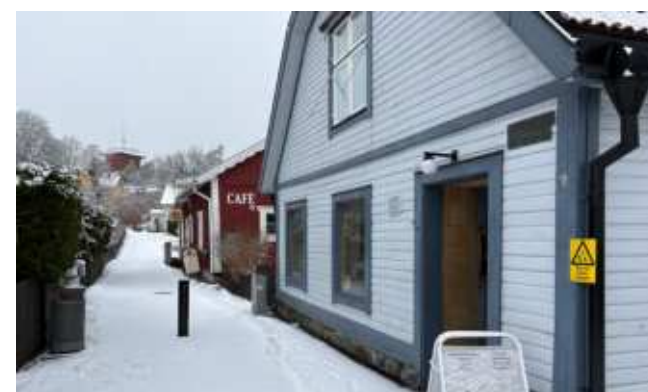
## Brasan 6

**Kulörer:** Ljust blå fasad med mörkare blå snickerier.

**Utmärkande karaktärsdrag:** Byggnadsvolymen, fasader som följer gatornas sträckning, butiker mot Stora gatan. Äldre fönster och taktäckning.

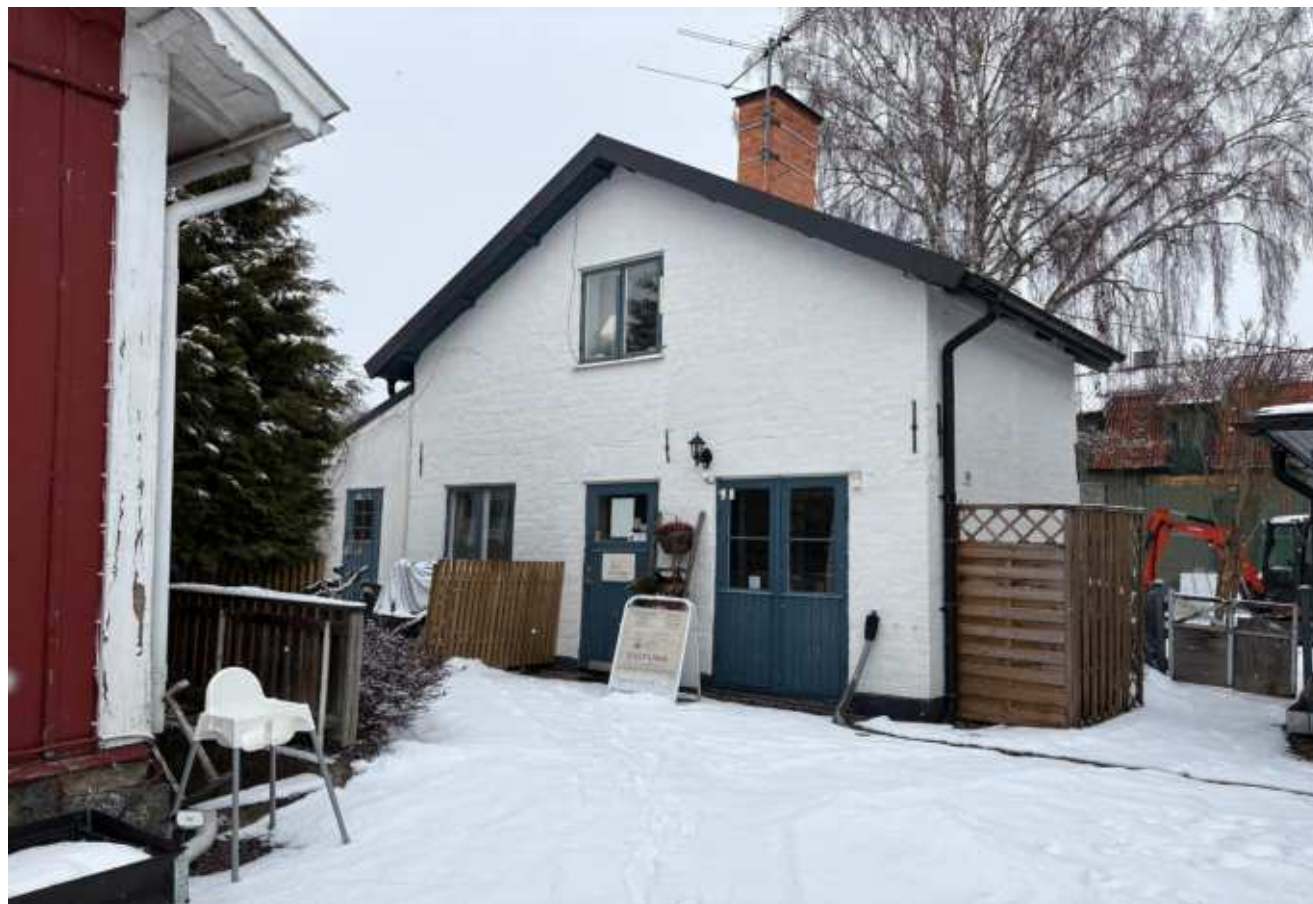
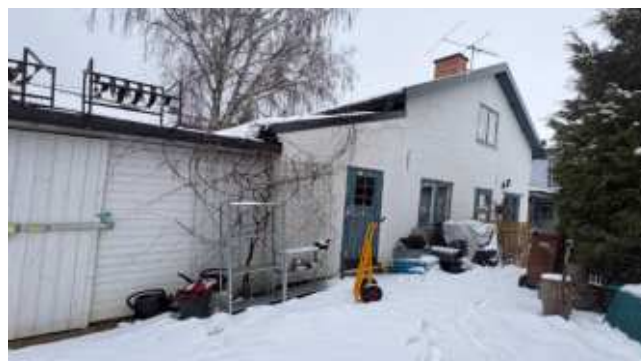
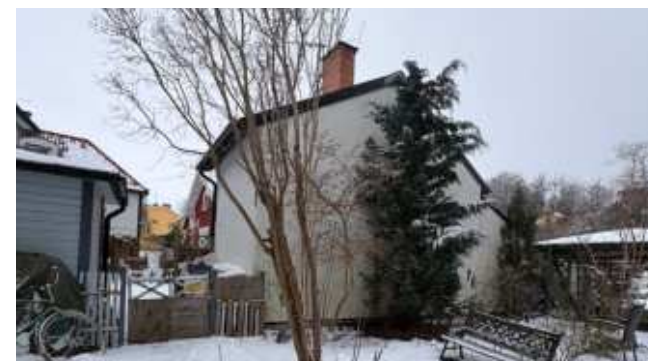
## *Brasan 6, komplementbyggnad*

**Kulörer:** Vit fasad, blåa snickerier.

**Utmärkande karaktärsdrag:** Ett för Sigtuna ovanligt byggnadsmaterial, tegel, och ovanligt utformat uthus med industriell karaktär. Följer den äldre tomtindelningen tydligt genom sin grunda form och stängda baksida.

Uppkomsten för denna byggnad är okänd. Byggnaden kan vara en del av den uthusbyggnad som syns på Plan till reglering av Sigtuna stad 1857 men den dyker upp i sin nuvarande form först på ekonomiska kartan från 1952. Byggnaden uppges vara uppförd under tidigt 1900-tal och är murad i tegel och slagen med ankarjärn vilket är en ovanlig konstruktion för uthus inom staden. Byggnadens tidigare funktion är okänd men byggnaden är av enkel industriell karaktär.

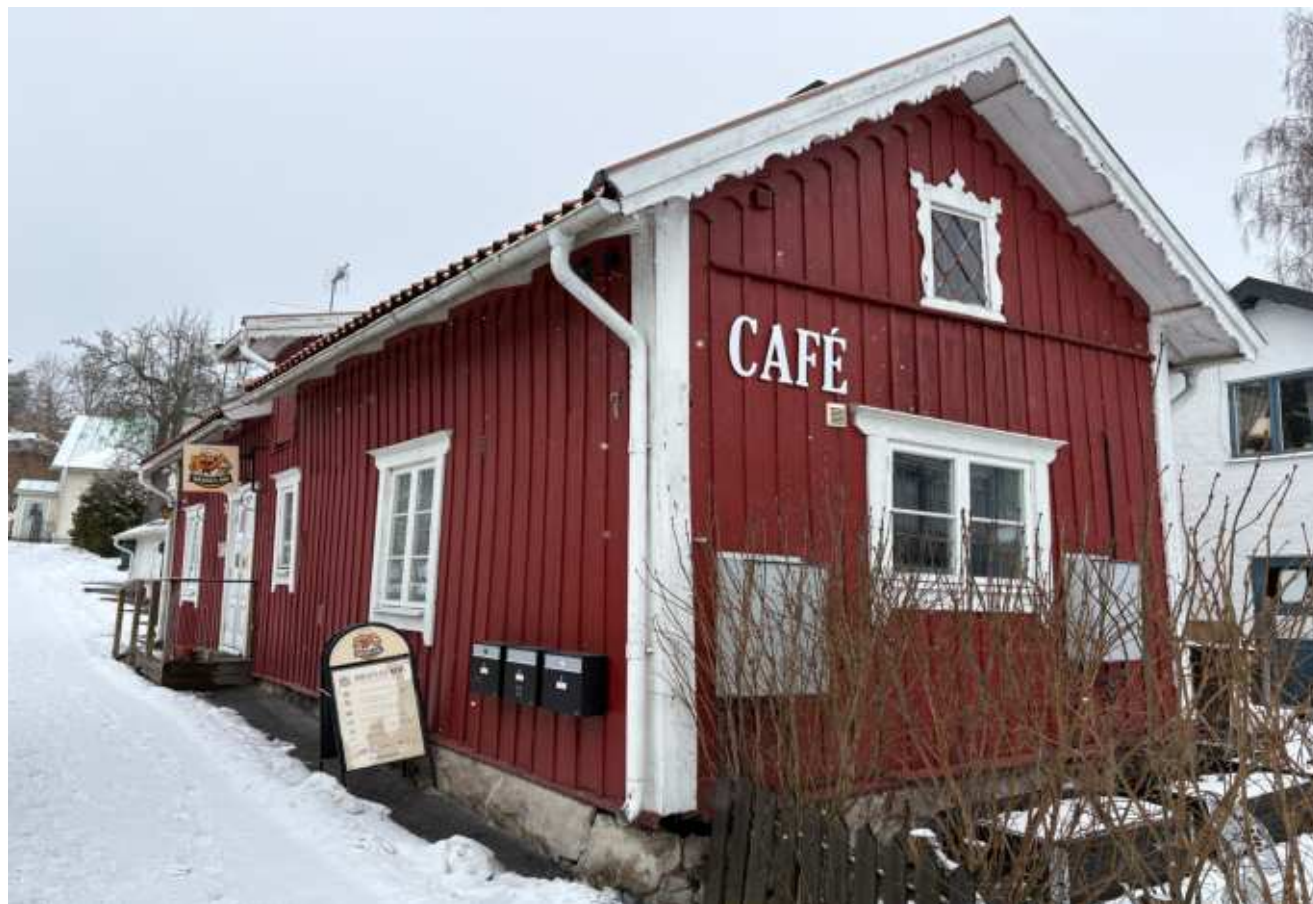
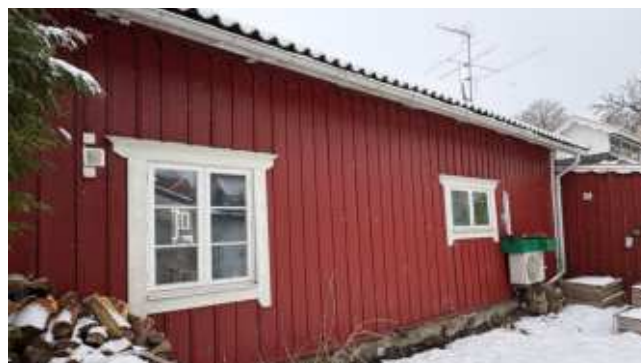
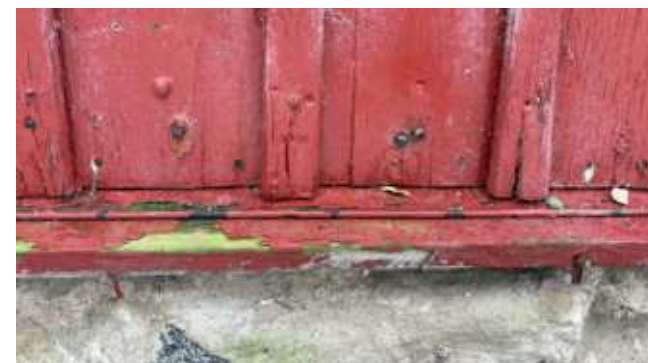
*Brasan 5, f.d bod*

**Kulörer:** Rödmålad panel, vitmålade snickerier.

**Utmärkande karaktärsdrag:** Bevarade snickeridetaljer och fönster i gavelspetsarna. Bibehållen bodkaraktär både i form och placering längs kvarterets ytterkant och längs med gränden. Inlastningslucka mot gränden. Volym, höjd och takform.

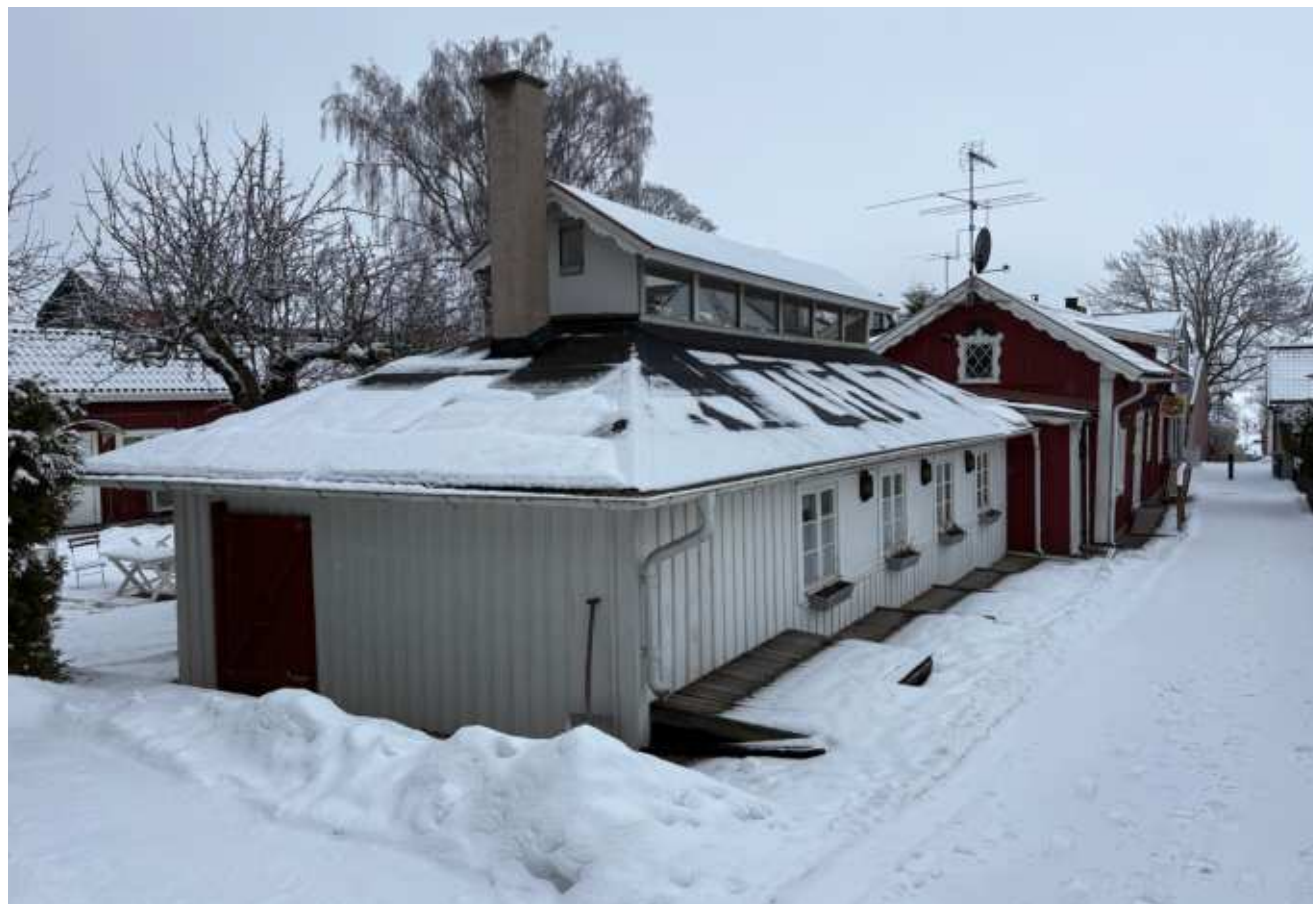
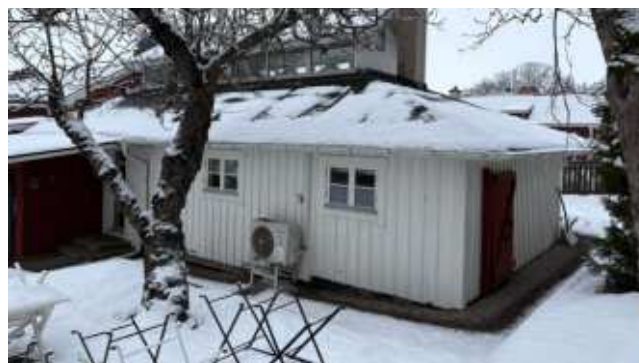
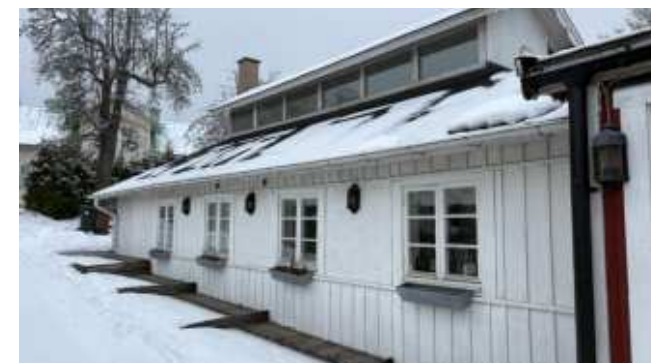
## *Brasan 5, 1980-talsbyggnad*

**Kulörer:** Vitmålad panel, vitmålade snickerier. Rödmålad tillbyggnad mot gården.

**Utmärkande karaktärsdrag:** Långsmal byggnadsform och låg volym. Placering längs gränden men något indraget vilket minskar synligheten från Stora gatan. Utpräglat postmodernistisk byggnad med maritim karaktär, byggnaden avviker i färg och form från övrig bebyggelse inom kvareret men är uppförd med stor hänsyn till övrig bebyggelse.

Byggnaden uppfördes under 1984 efter ritningar av Bengt & Doris Jerström, Sigtunaarkitekter AB.

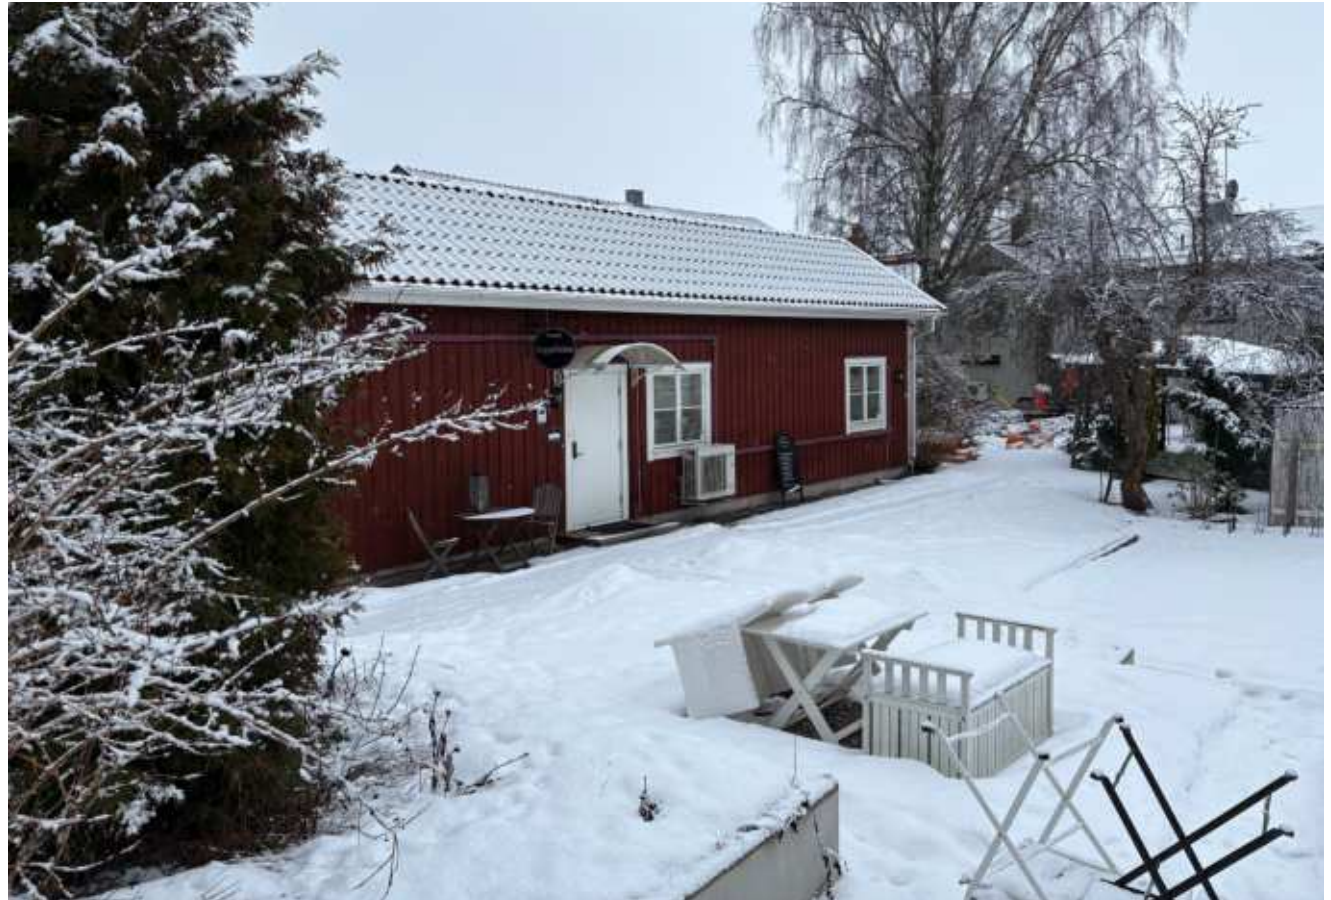
*Brasan 5, 2000-talsbyggnad*

**Kulörer:** Rödmålad panel, vitmålade snickerier

**Utmärkande karaktärsdrag:** Lågmäld volym, placerad på samma plats som en äldre byggnad.

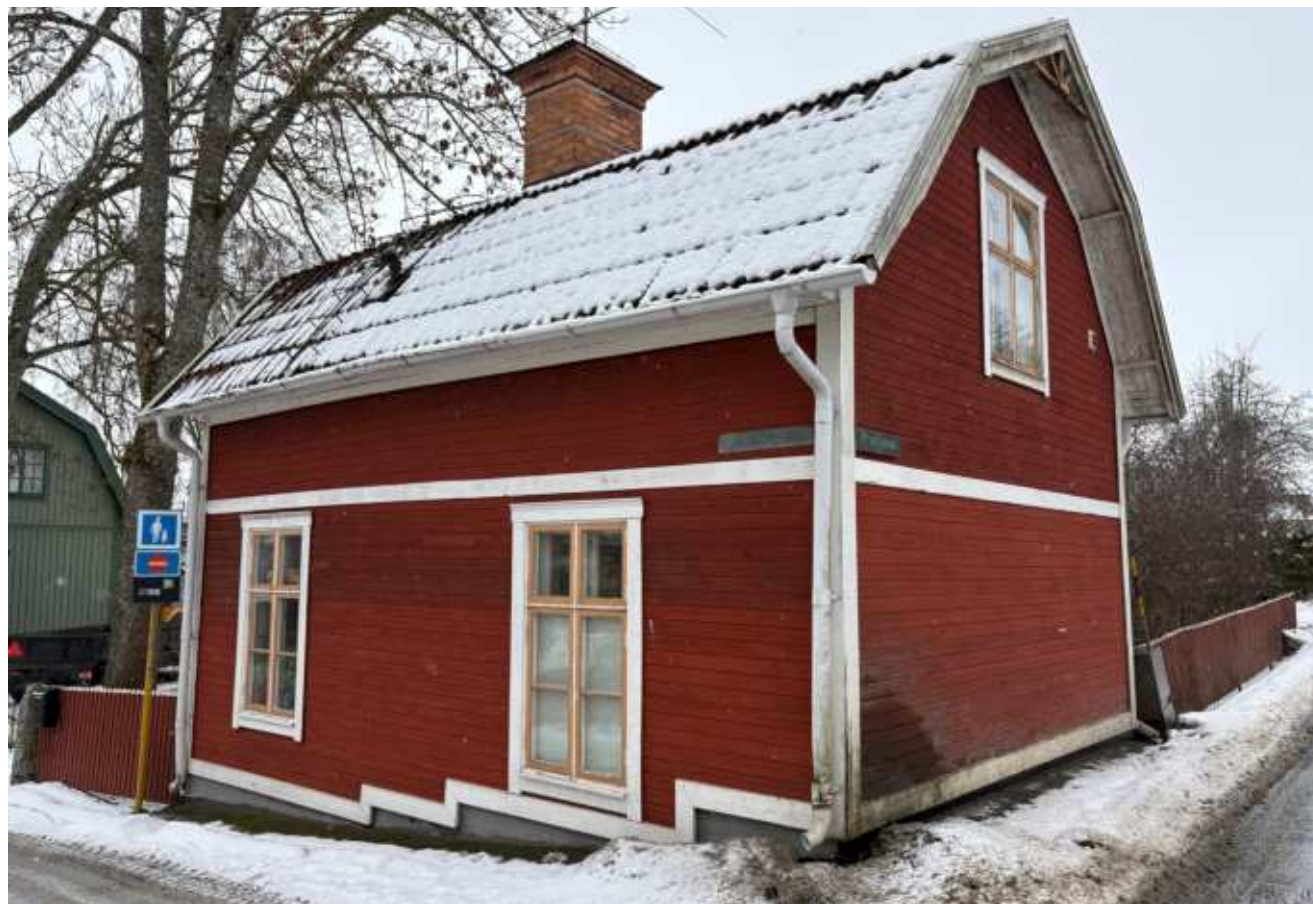
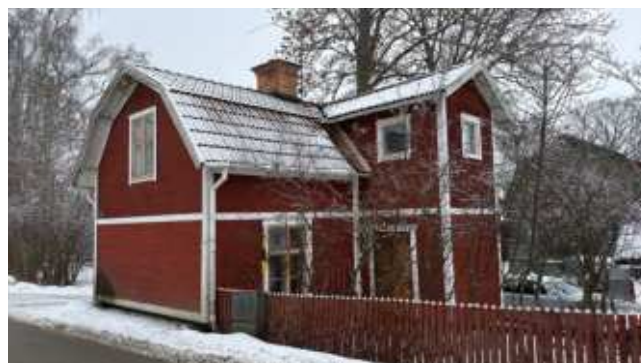
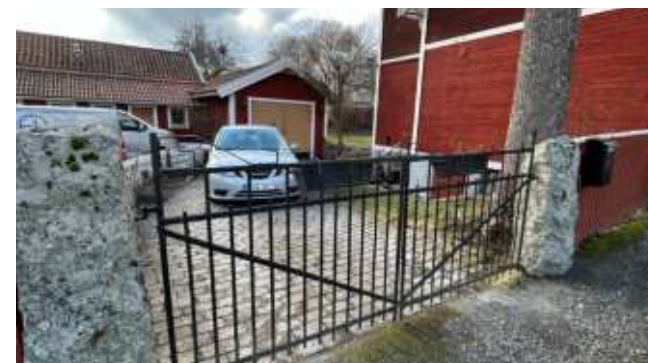
## Brasan 7

**Kulörer:** Röd slamfärg och vita snickerier. Gulmålade fönster.

**Utmärkande karaktärsdrag:** Byggnadsvolymen och formen som är karaktäristisk för tidigt 1900-tal och inom kvarteret den enda byggnaden med denna utformning. Placerad i kvarterets nordöstra ytterhörn med eget staket, grindar och träd vid infart. Fönsterform, takform och byggnadsmaterial. Äldre fönster och taktäckning. Äldre träd vid grindstolpar.
