# Kvarteret Brasan, Sigtuna

Kulturmiljöutredning

## Kvarteret Brasan, Sigtuna Kulturmiljöutredning

Konsult: Norconsult Sverige AB

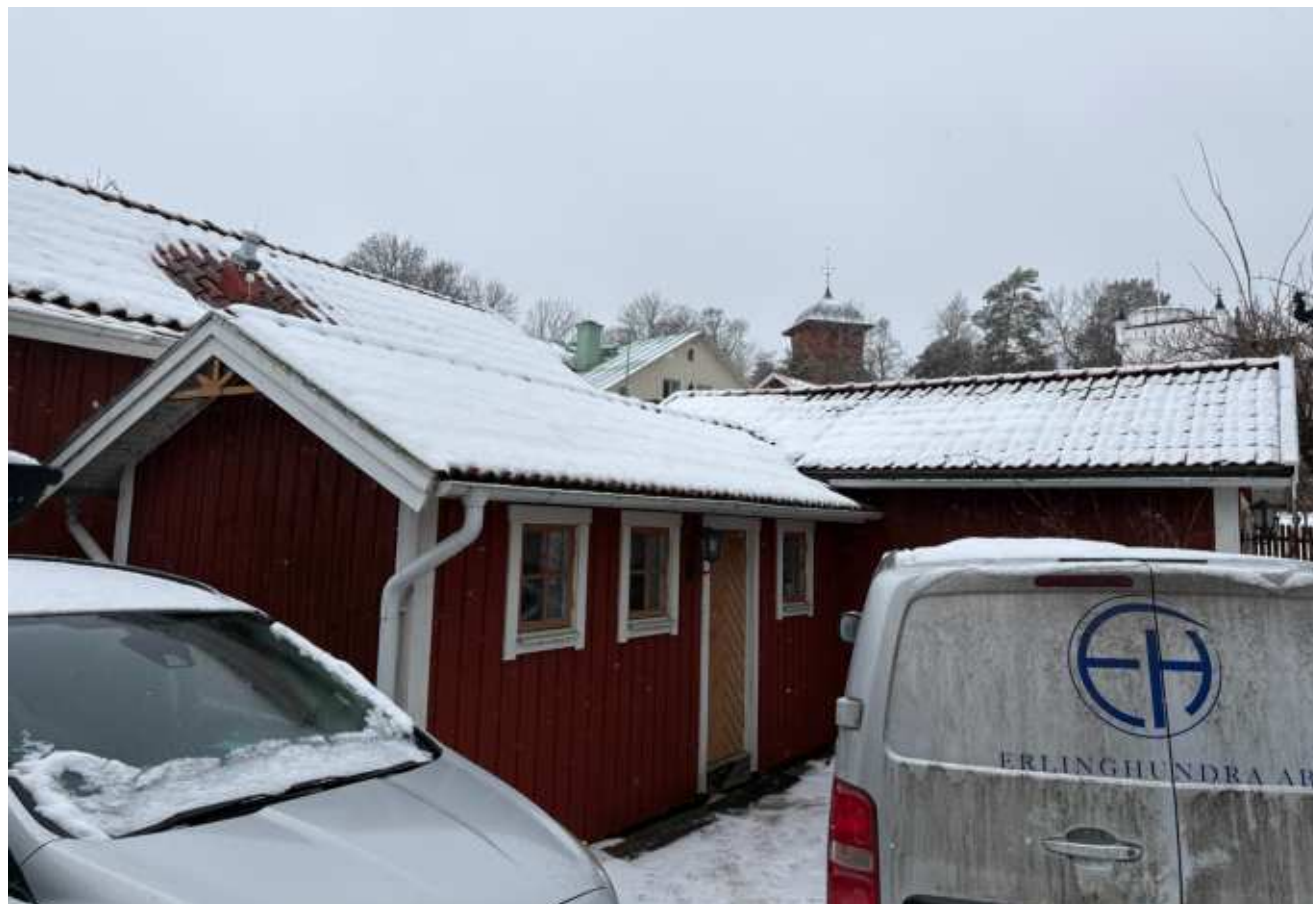
*Brasan 7, uthus*

**Kulörer:** Rödmålad panel, vitmålade foder och vindskivor gulmålade fönster och dörr.

**Utmärkande karaktärsdrag:** Lågmäld volym med uthuskaraktär.

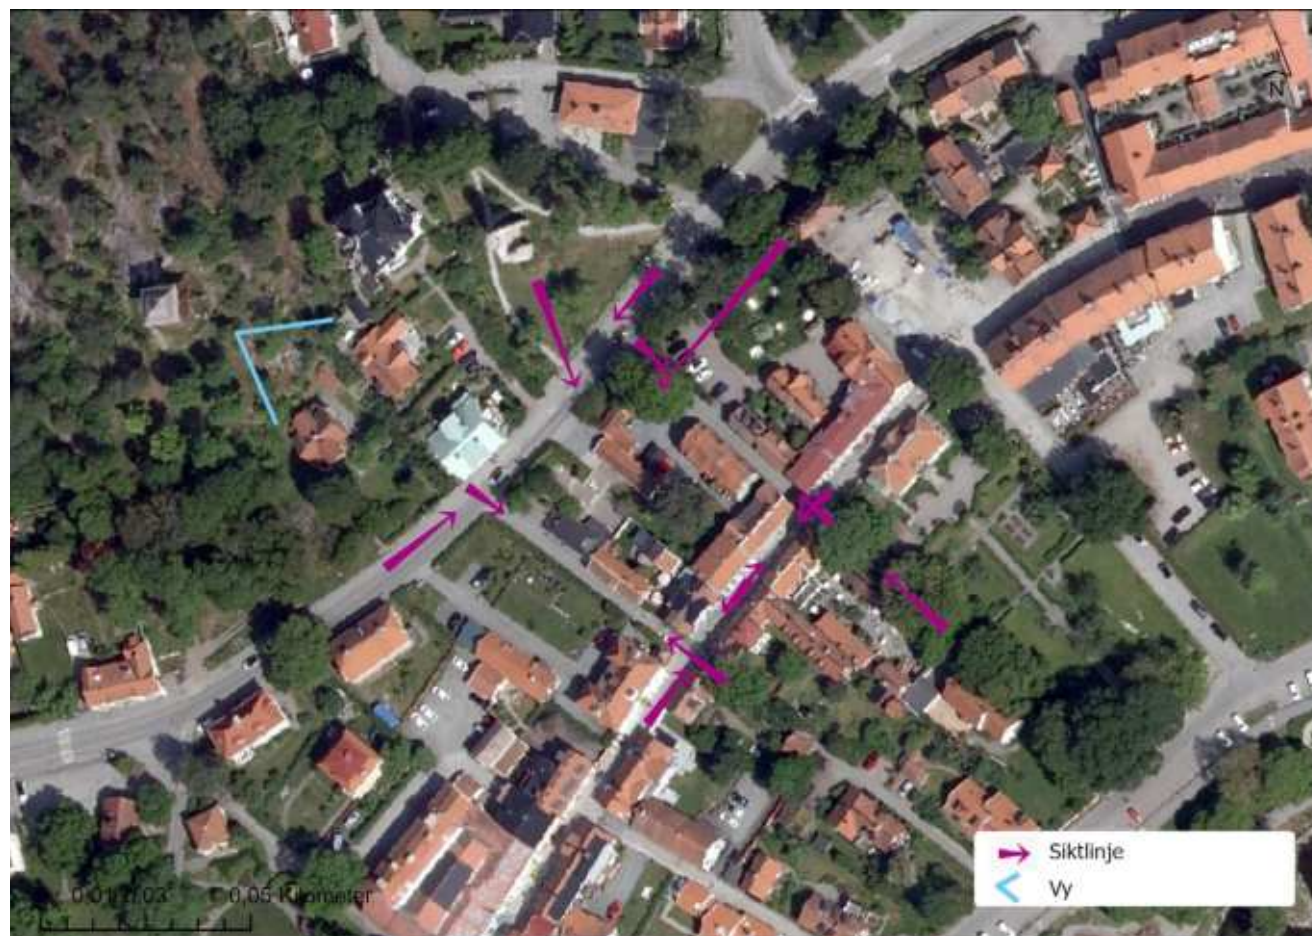
Karta över viktiga siktlinjer och vyer för staden och riksintresset. Ortofoto källa: Sigtuna kommun.

Inom Sigtuna finns flera siktlinjer som bidrar till förståelsen och upplevelsen av staden och riksintresset för kulturmiljövård. Flera löper förbi det aktuella planområdet som följer Sigtunas historiska, generella stadsplanestruktur, kvartersindelning och bebyggelsehöjd. Den äldre bebyggelsen inom kvarteret är karaktäristiskt placerad i liv med gatornas sträckning. Senare byggnadstillskott och uthus är placerade indragna från gatorna eller mitt i kvarteret, i hög utsträckning dolda bakom bostads- och butiksbyggnaderna.

Eftersom staden ligger i en sluttning ned mot Mälaren finns det även flera vyer som erbjuder utblickar över staden. Framför allt en av dessa vyer återfinns vid klockstapeln nordväst om det aktuella kvarteret, en punkt som även är en populär utkiksplats. Genom denna vy kan stora delar av det äldre Sigtuna upplevas såväl som anknytningen till vattnet och de många kyrkoruinerna.

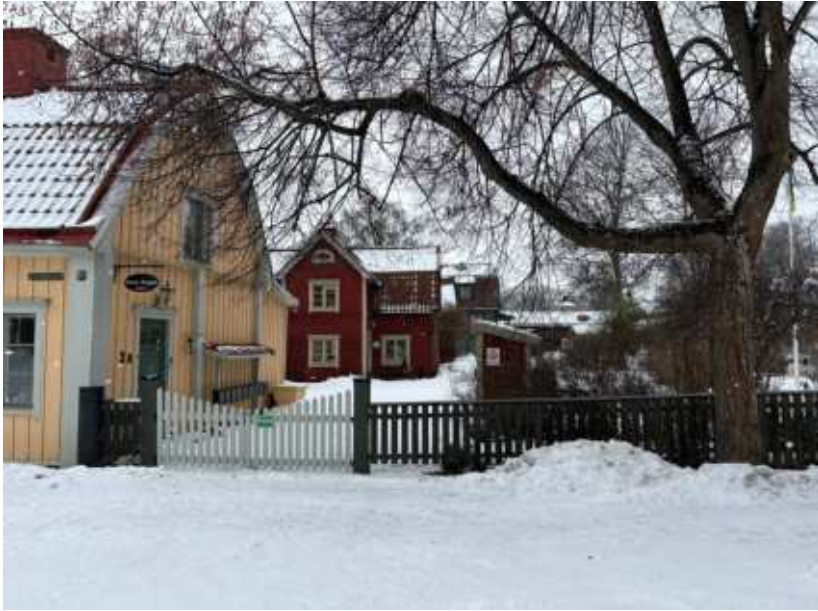
Från Stora torget med Rådhuset till höger om fotografen erbjuder småskaligheten och de uppbrutna volymerna god genomsikt. Aktuellt område syns som den gröna byggnaden bakom den röda till vänster.

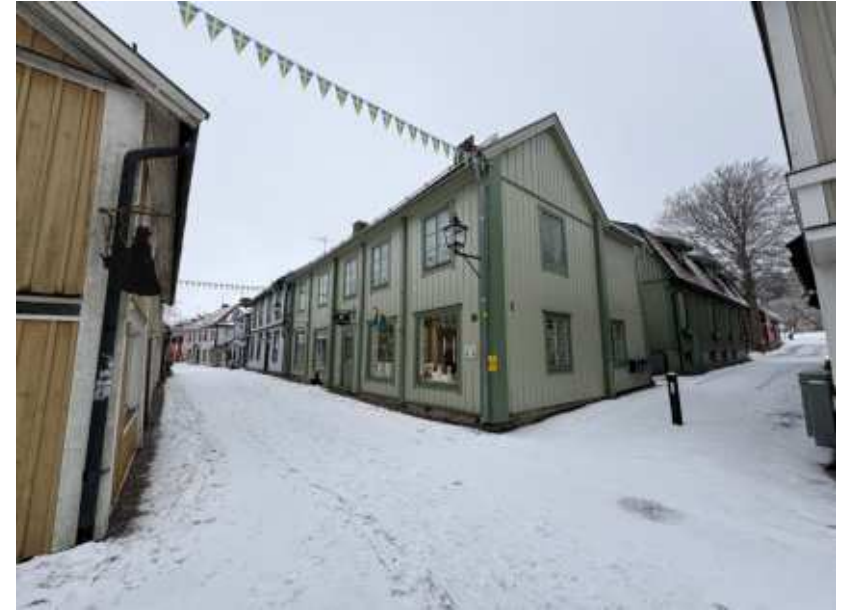
Laurentii gränd med Mälaren i ryggen. Staden ligger i en söderlänt mot vattnet och sikten är god längs gatornas sträckningar. Bebyggelsen är placerad i en tydlig kvartersstruktur. Laurentii gränd slutar norrut med St Lars ruin.

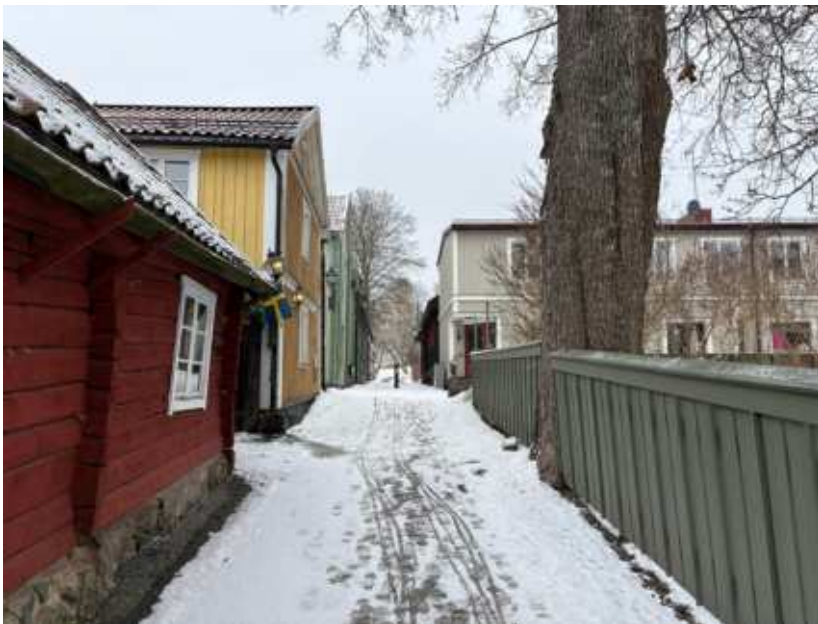
Från korsningen Stora gatan/ Långgränd med blicken norrut längs Långgränd. Kvarteret Brasan ligger till höger i bild. Den senare tillkomna byggnaden under 1980-talet är något indragen i kvarteret och inte synlig från denna vy. Sikten är lång längs gränderna och i likhet med Laurentii gränd slutar Långgränd med en signaturbyggnad, klocktornet.

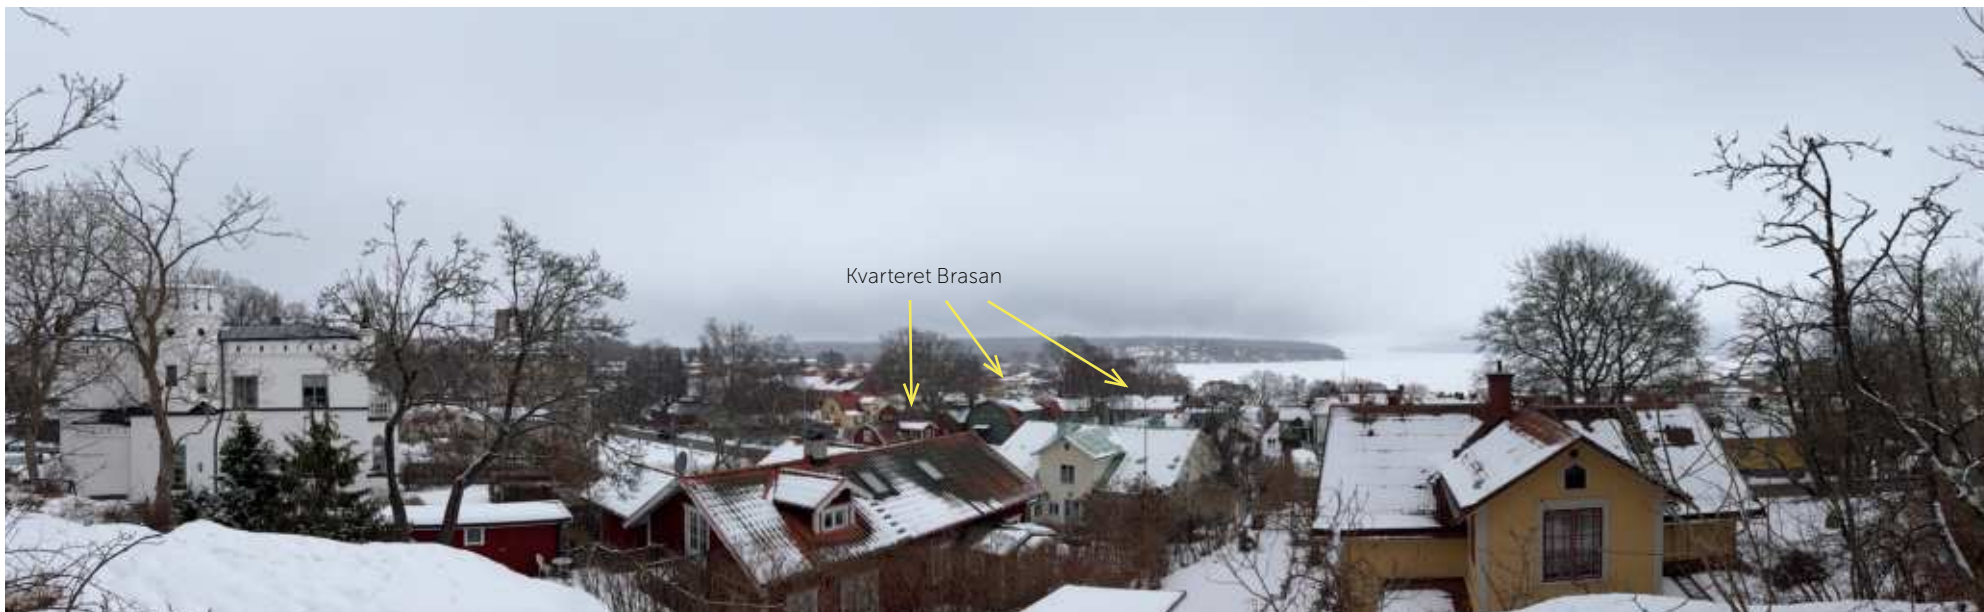
Vy över staden från klocktornet. Härifrån syns flera signaturbyggnader som St Lars kyrkoruin och Rådhuset. Stadens kontakt med Mälaren är väl synlig och kvarteret Brasan ansluter till övrig bebyggelse genom volym, höjd, färgskala och bebyggelseplacering.

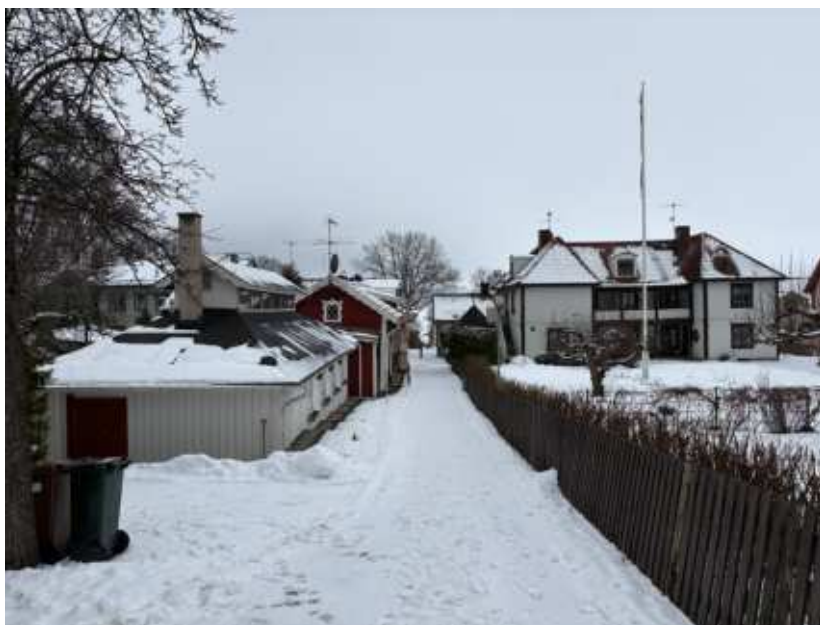
Från Prästgatan söderut längs Långgränd syns 1980-talsbyggnadens indragna placering tydligt. Här syns även den f.d. bodens dekorativa gavelutformning med spröjsat fönster och lövsågade vindskivor.

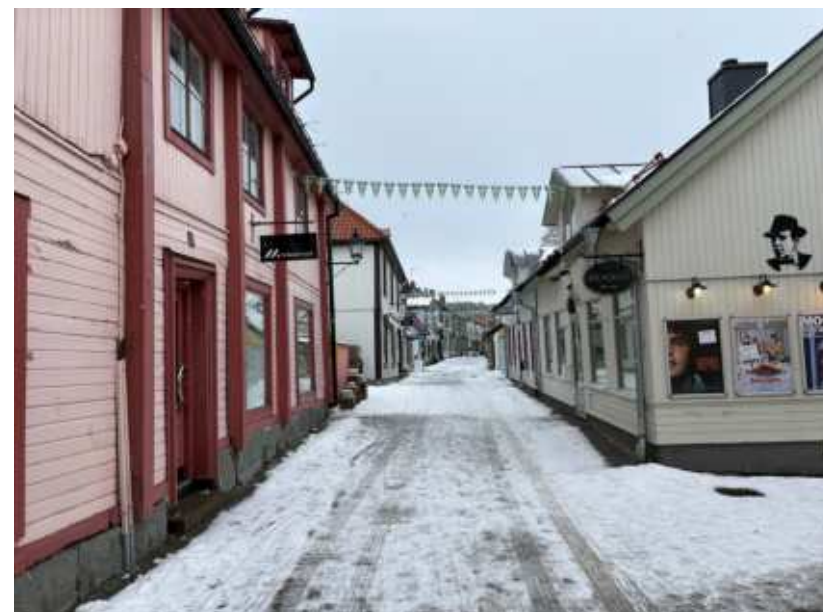
Längs Stora gatan som kröker sig något åt höger i borten änden. Till vänster i kröken skymtar de tre byggnaderna inom kvarteret Brasan. De smälter ihop med den övriga bebyggelsens höjd och placering.

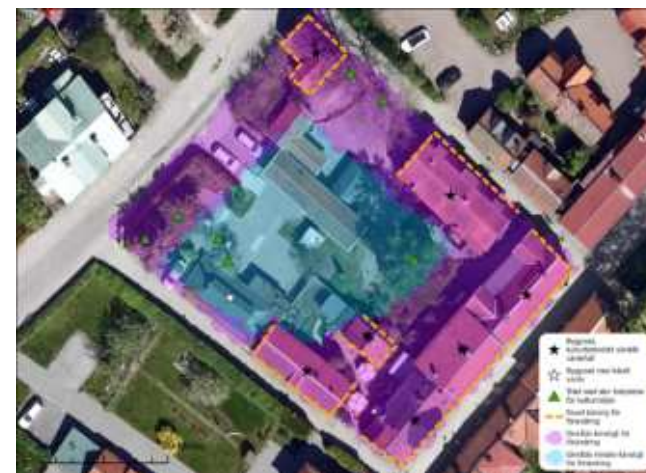
Karta över kulturhistoriska värden samt känslighet och tålighet. Ortofoto källa: Sigtuna kommun.

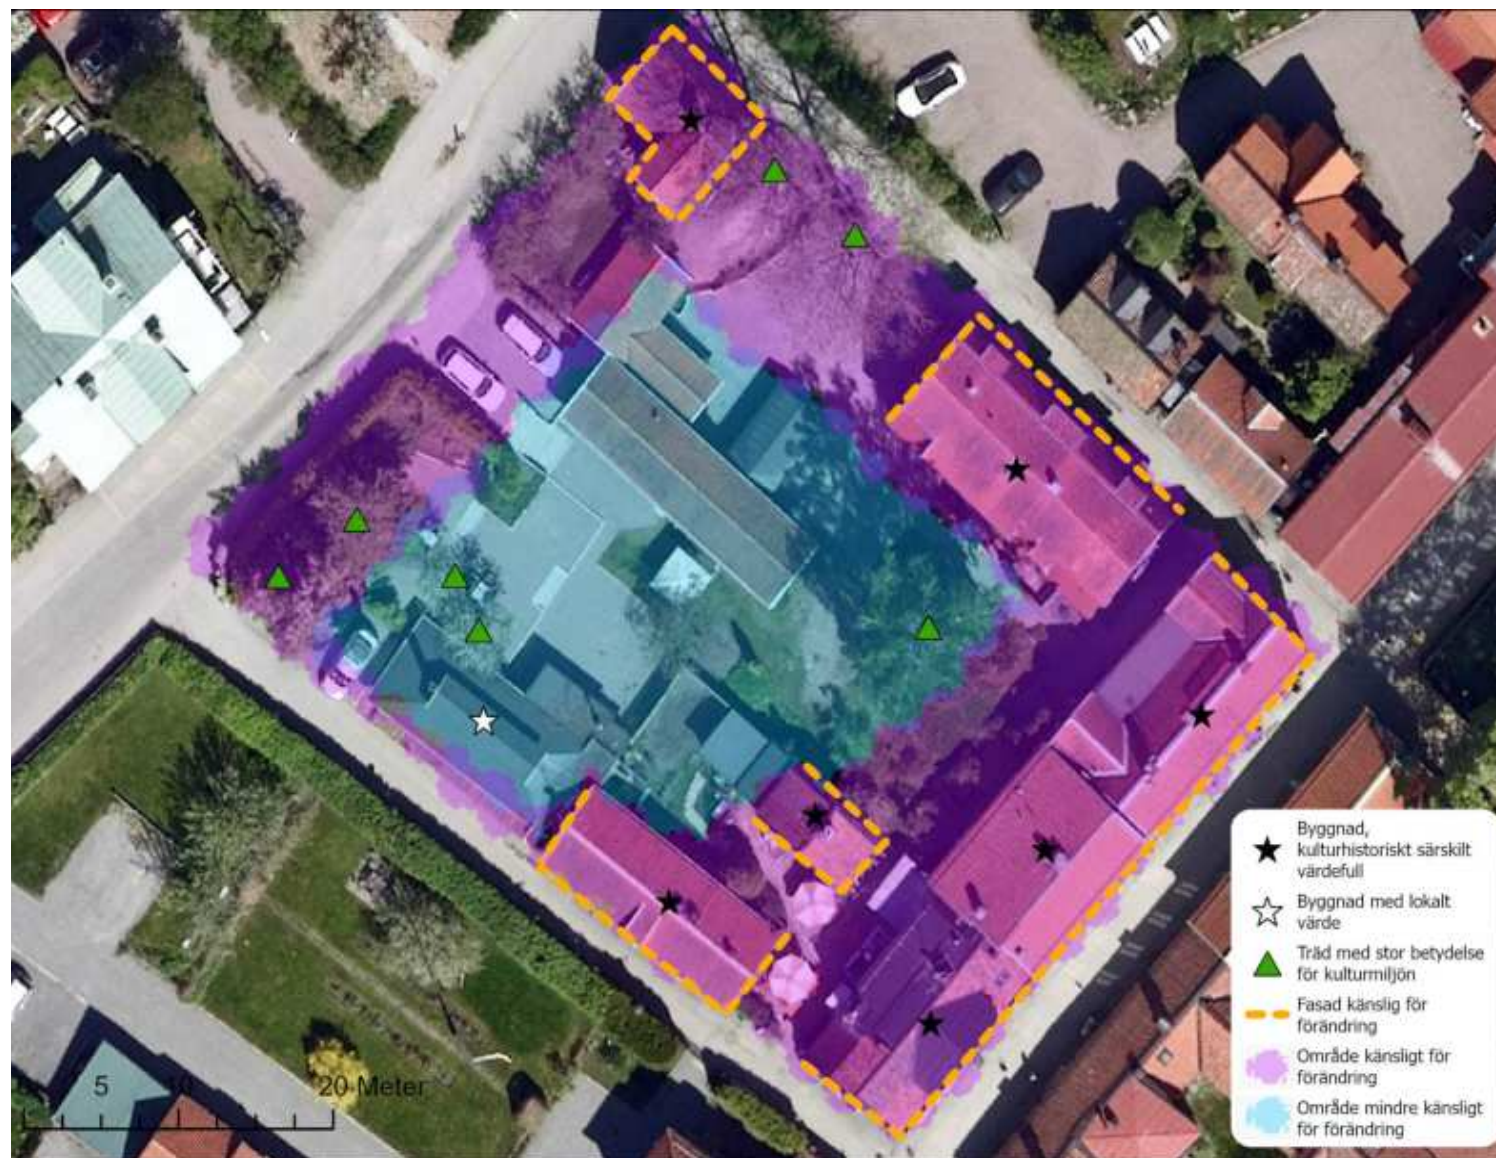
Karta över känslighet och tålighet samt kulturhistoriskt värde.  
Ortofoto källa: Sigtuna kommun

Flertalet byggnader inom kvarteret är särskilt värdefulla och de byggnader med fasader synliga från det offentliga rummet är särskilt känsliga för förändring mot publika delar. De utgör viktiga beståndsdelar för läsbarheten, möjligheten att uppleva och förstå riksintresset samt för stadens karaktär och uttryck. Därtill utgör kvarteret som helhet en viktig representant för riksintressets uttryck.

Kvarterets struktur med inramande byggnader längs Stora gatan, Laurentii gränd och Långgränd följer den mycket långa tradition som tillämpats inom Sigtuna stad. Byggnadernas placering förstärker stadens historiska karaktär och utformning genom dels att byggnaderna följer gatusträckningarna, dels att verksamhets- och butiksbyggnader placeras i gatuliv och komplementbebyggelse innanför den, dels avsaknaden av långsmal bebyggelse längs nordvästra kvartersgränsen som tidigare var gränsen mot kyrkorna och landsbygden. Områdets yttre struktur är därför mer känsligt för förändring än kvarterets kärna som dessutom har begränsad synlighet för allmänheten.
